臺東航空站「安全管理系統」106年第1次安全工作小組會議

暨106年第1季跑道安全小組暨停機坪會議會議紀錄

參、 105 年空側查核缺失改善最新辦理情形

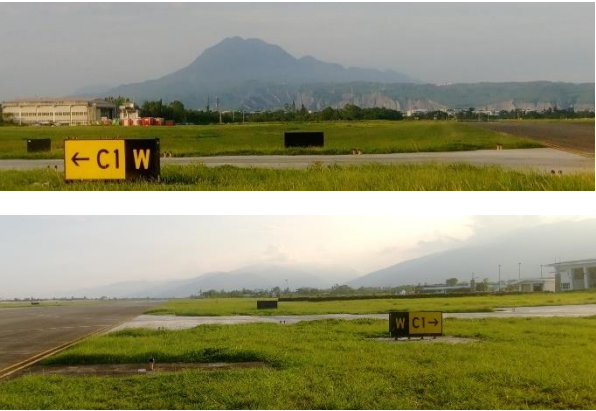
<p>(已填報於「航空站空側設施及作業檢查系統」)</p>	
3	<p>5.4.3.34 當位置指示牌及方向指示牌組合使用時：</p> <p>a) 所有與左轉相關之方向指示牌應設在位置指示牌之左側，而所有與右轉相關之方向指示牌應設在位置指示牌之右側；除非在包含一個滑行道交叉處之交接處之場合，位置指示牌可以選擇性地設在左側。</p> <p>b) 應參照標的滑行道之偏離情形，設置方向性指示牌並增大牌面上方向箭頭自垂直方向之偏移量。</p> <p>c) 所在位置滑行道之方向在交叉處之後顯著轉變時，應在位置指示牌旁處設置適當之方向指示牌。</p> <p>d) 相鄰之方向指示牌應如圖 5 31 所示使用垂直之黑線來加以區隔。</p>	—	<p>1. 飛航服務總臺(1050728 航技字第 1050006299 號函復) 總臺臺東裝修區臺已於本(7)月 12 日將正確圖樣送交廠商製作，預計 105 年 8 月 20 日前改善完成。</p> <p>2. 安捷飛航訓練中心棚廠旁的位置指示牌及方向指示於 105 年 8 月 13 日前已改善完畢。</p>

<p>(已填報於「航空站空側設施及作業檢查系統」)</p>	安捷飛航訓練中心棚廠旁的位置指示牌及方向指示牌請依規範 5.4.3.34 設置。
