# 機坪作業安全簡報

桃勤公司-臺東作業組

# 案 例

## 壹、案由：

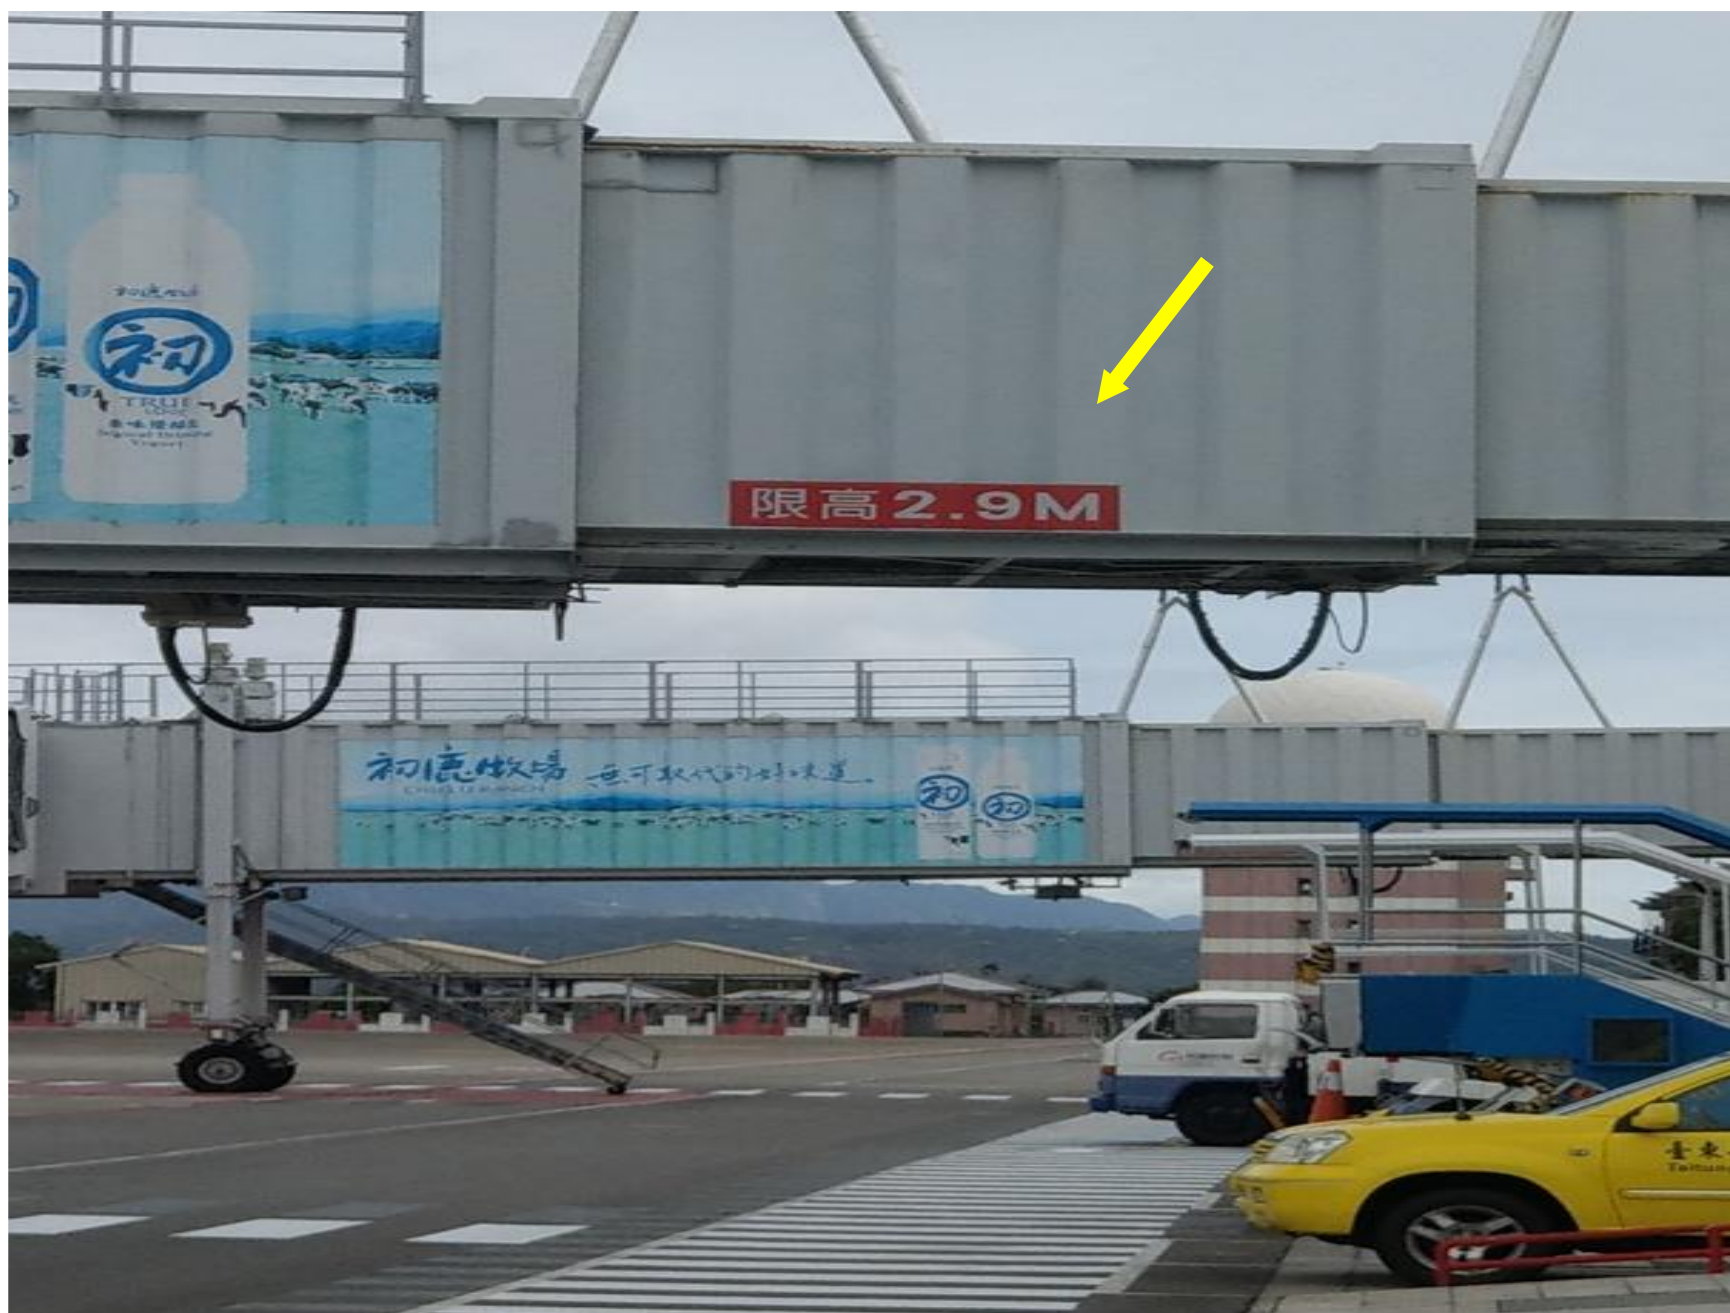
- 24 地停航機之警示燈（位於機腹）開啟時，機坪作業人員應不得接近航機，機邊作業人員應停止作業離開，且立即主動與機務人員聯繫，並遵從機務人員指示作業。
- 25 機坪FOD 應隨時清除，並將執行結果登錄於「機坪FOD 消弭作業執行紀錄表」。
- 26 車輛裝具須依原設計功能操作使用，禁止移作他用。
- 27 任何車輛、機具穿越空橋下方交通道時，應注意高度限制(限高2.9公尺)。圖示

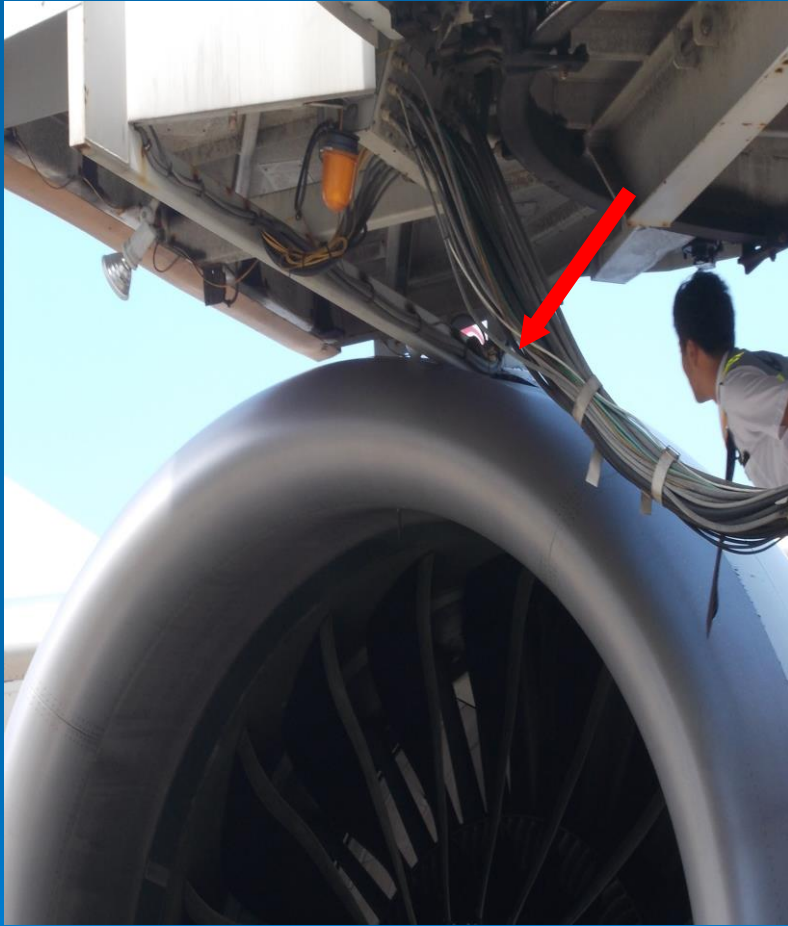
108年10月6日(星期日)日間約09:24時，日航航機(機號824J)於移機進入D2機坪過程，因1號發動機之進氣罩碰觸D2空橋門框下緣造成損傷，示意照片如下：

航機發動機碰觸空橋示意照片

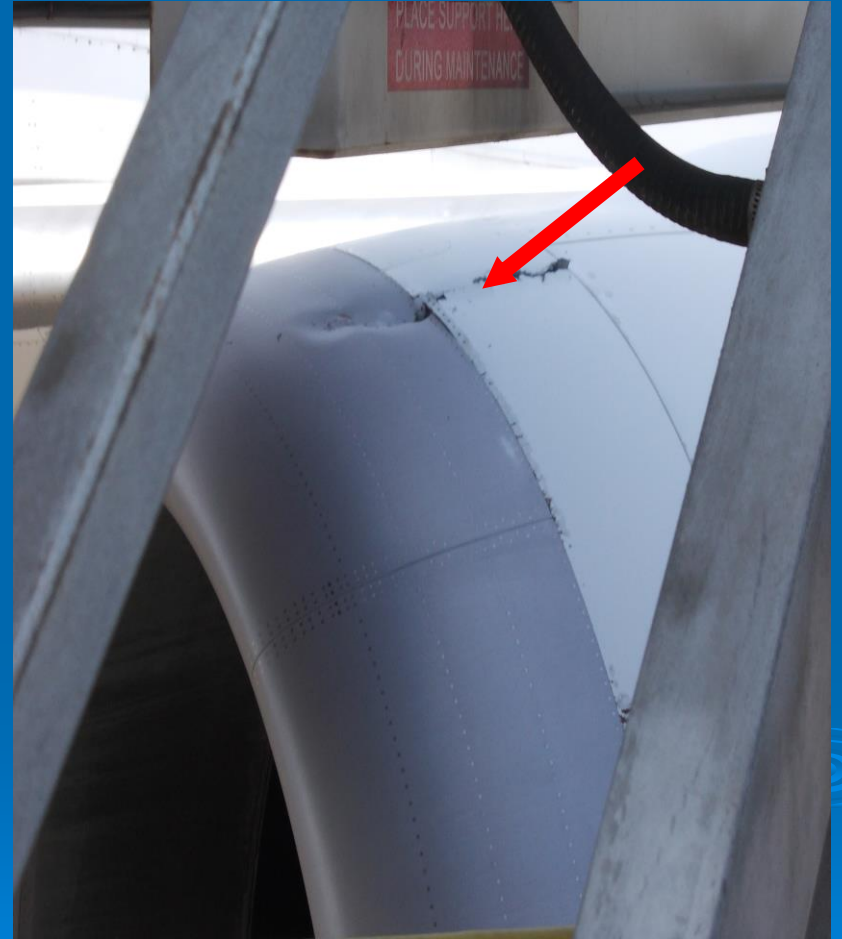
航機發動機進氣罩損傷示意照片

- (1)對航機資訊不明造成誤判。
- (2)航機拖車於拖機過程中，發動機「碰撞」2號空橋門框下緣，造成發動機上方進氣罩破損。
- (3)拖車駕駛與隨車人員未確認機坪各類航機停機線種類與位置。
