109年「109 第4季安全工作小組及第5次安全委員會議」會議紀錄

109 年臺東航空站「第 3 季安全工作小組及第 5 次安全委員會」會議

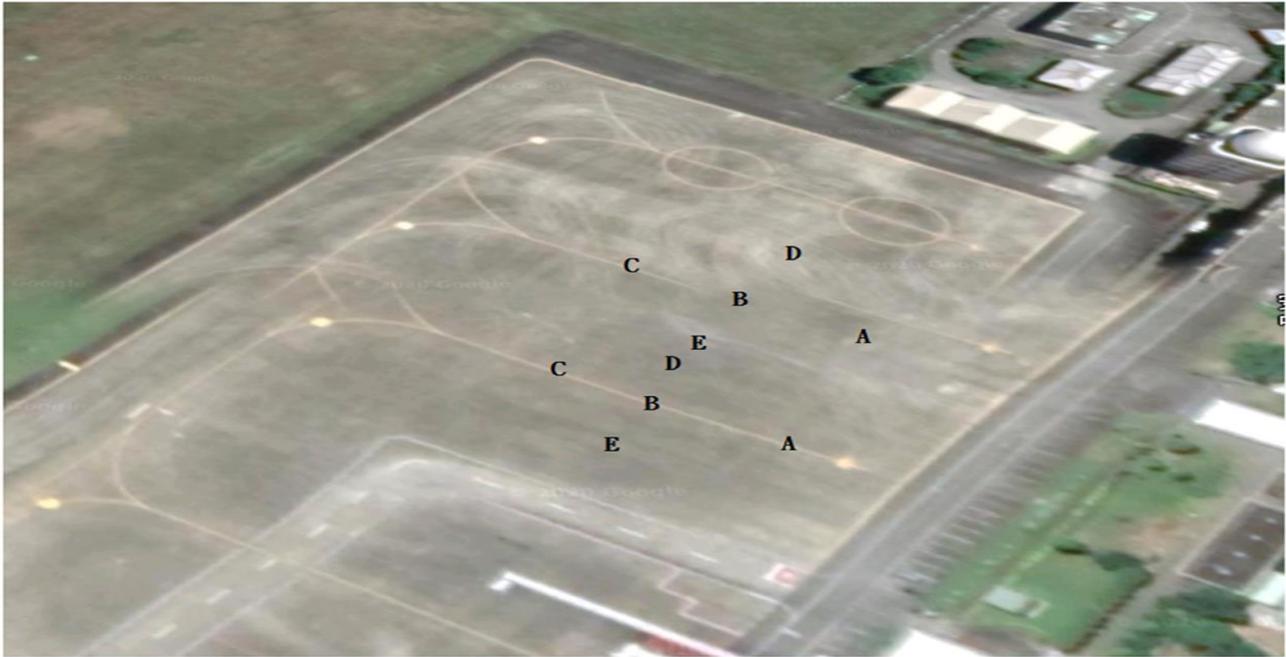
3 號停機位	A	B	C	D	E	均勻比(平均值:最小值)
水平照度>20 勒克斯	27	18	13			<4:1
垂直照度>20 勒克斯	64	52	48			
停機坪之其他區域水平照度				19	25	D E 大於 50%
2 號停機位						
水平照度>20 勒克斯	18	10	7			<4:1
垂直照度>20 勒克斯	48	32	28

停機坪之其他區域水平照度				4	18	D 小於 50%
--------------	--	--	--	---	----	----------

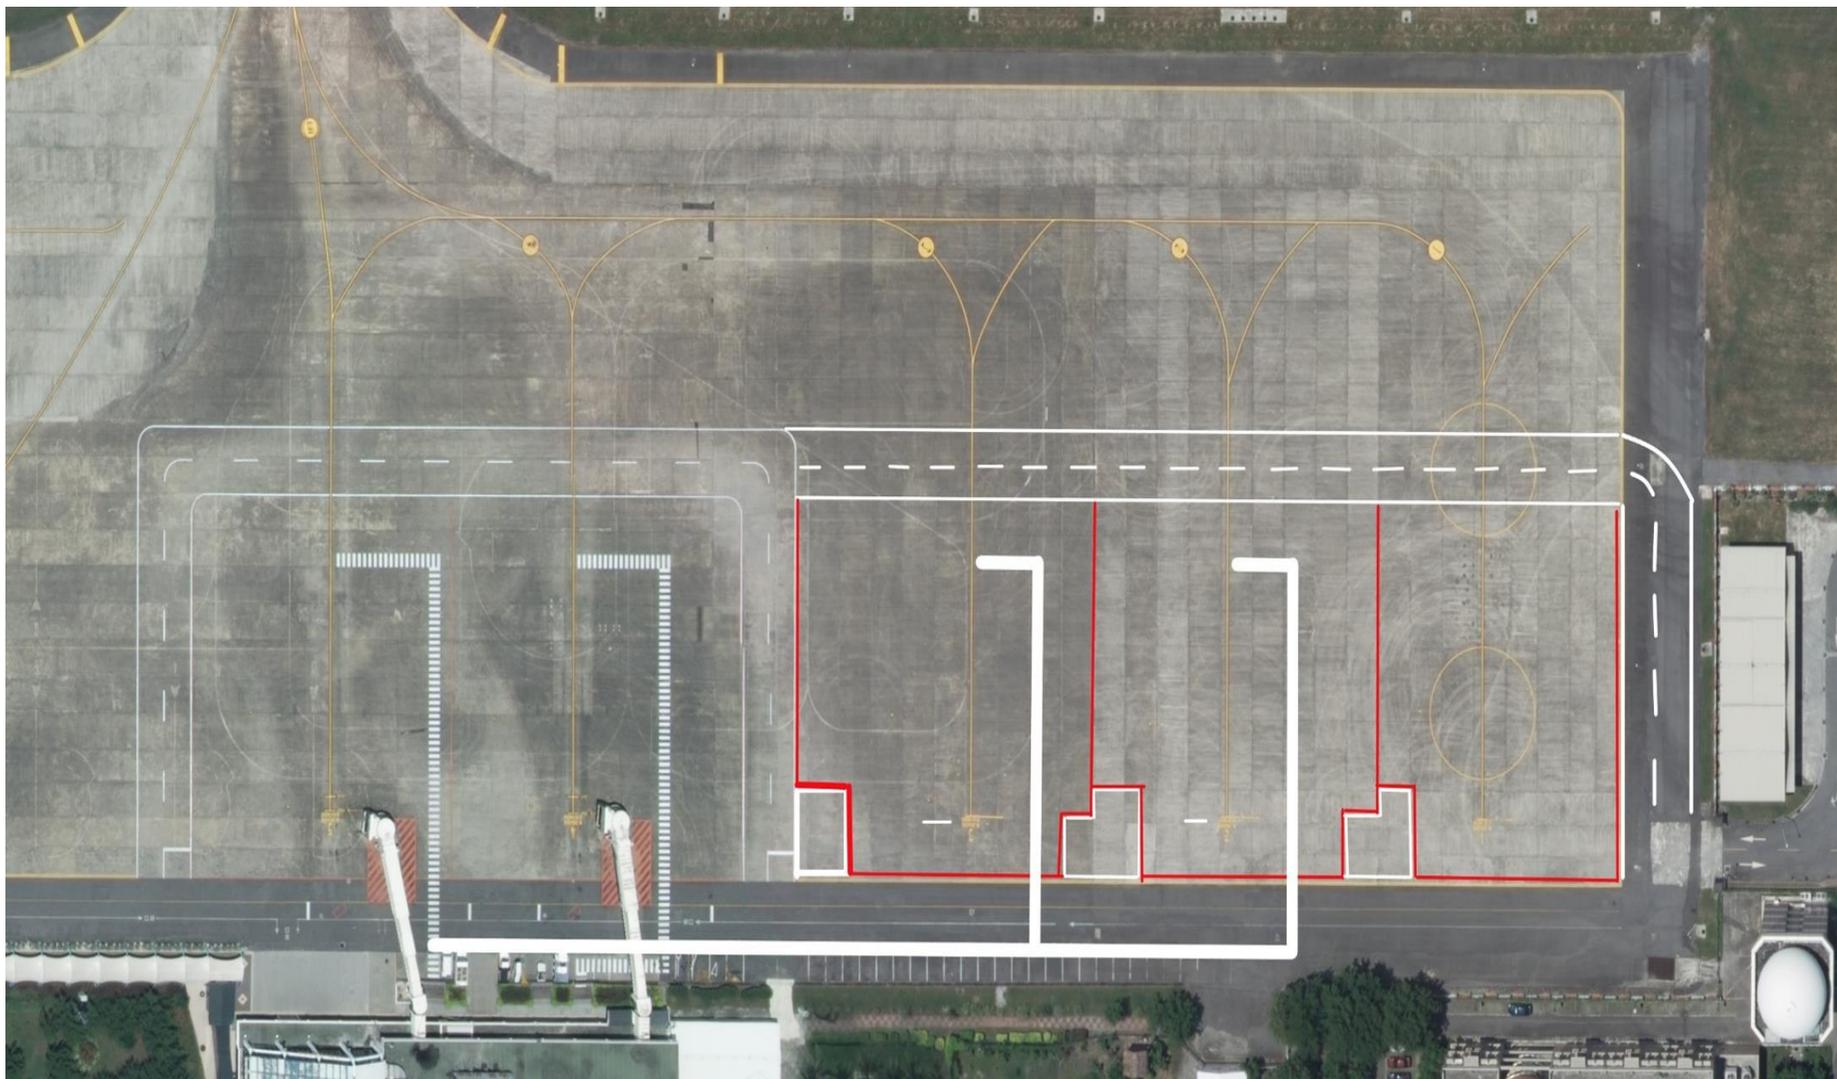
本站停機坪整建案即將開始，除增加一條進出停機坪滑行道外，整建期間航機將有機會停放2

及3號停機坪，為配合航機作業及旅客動線需求，部分標線需調整或重新繪製，因此實施本次變動管理風險評估案。

運行類型	危害種類	危害具體內容	危害相關後果	現有預防措施與風險值	進一步風險降低策略與風險值	負責人員 (單位)
地面安全相關作業	地安事件或意外事件	4. 地勤車輛或裝備與航機沒保持安全距離 5. 旅客與地勤車輛擦撞	1. 航空器或設施損壞 2. 人員死傷	1. 2及3號停機坪目前未劃設「停機坪安全線」包括：機翼間距淨空線(紅色)、地面設施停放區域標線(白色)、勤務道路標線(白色)及旅客步道標線(白色)。 2. 當航機停放2及3號停機坪時，旅客上下機動線與勤務車輛及油車動線交叉。 3. 缺乏到站出口方向標誌。 風險指數:4B 容忍度等級:不可容忍	6. 於機坪整建初期要求得標廠商優先完成「停機坪安全線」劃設。 7. 為降低車輛與旅客動線交叉風險，擬於1~3號停機坪後方增設勤務道路標線。 8. 1號停機坪修後方直升機停機位予以廢止(原本劃設2個直升機停機位，只保留前方直升機停機位)。 9. 增設出口方向標誌(夜間可辨識)。 風險指數:2B 容忍度等級:可容忍	本站安全管理系統各單位

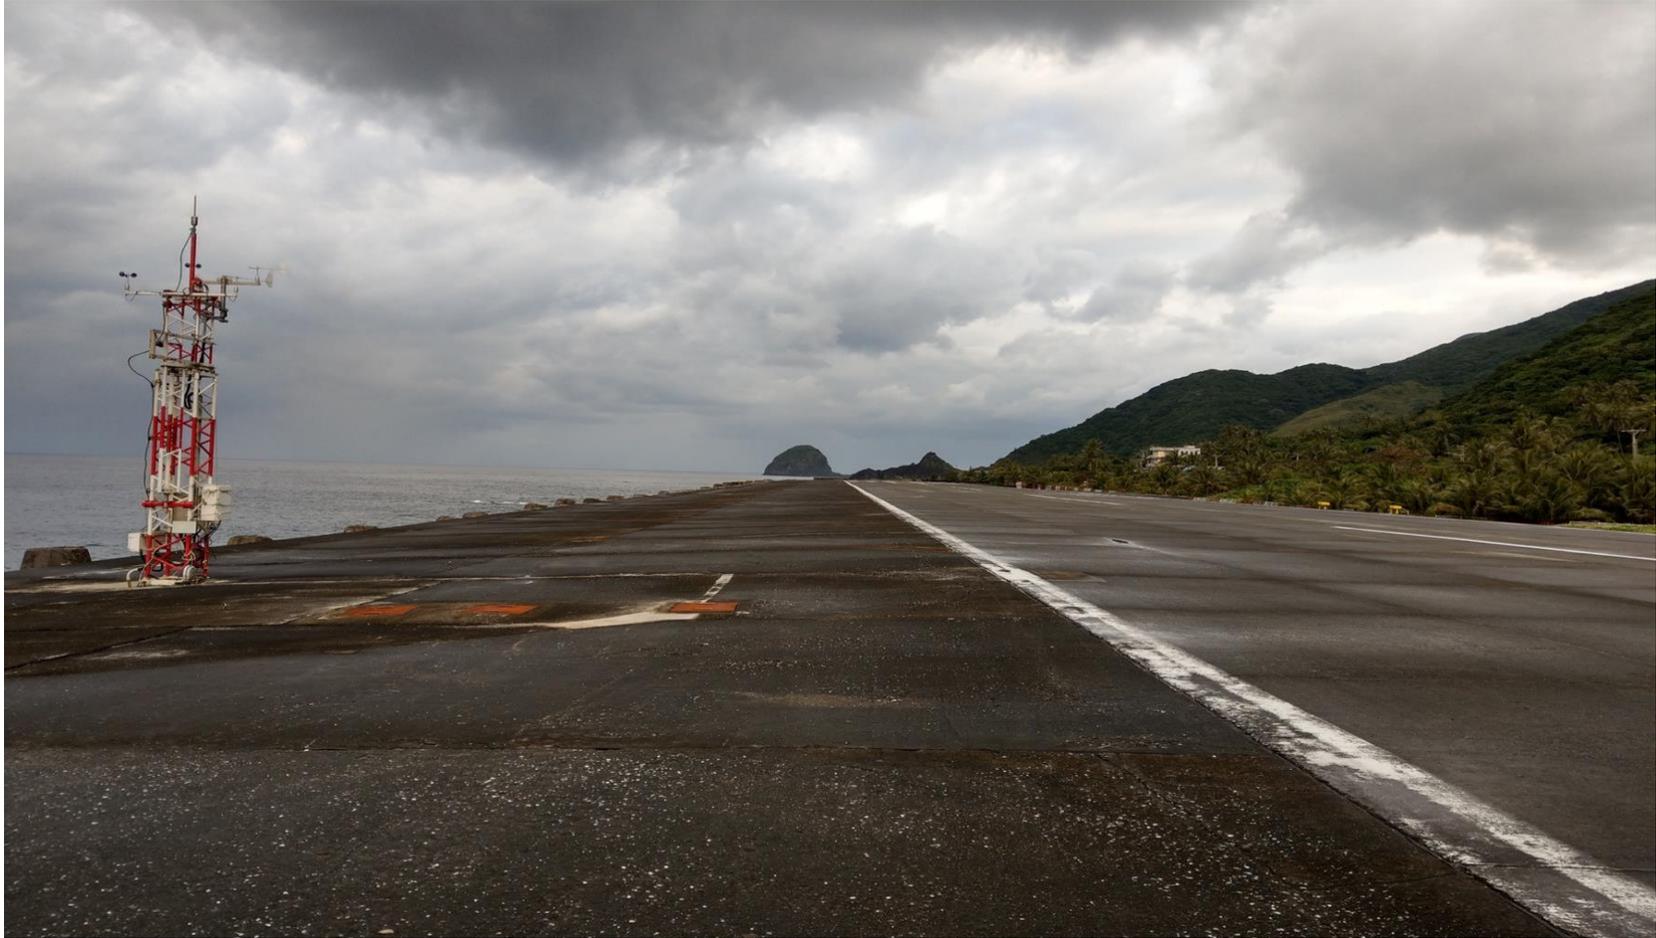
109.09.25 實施 SMS 空側作業人員訪談紀錄，德安駕駛員反映，13跑道1000呎處現有 AWOS

設施，距道肩僅 8.5 公尺，現正值東北季風季節，風向變化多端，若偏離跑道中心線極可能翼尖撞及 AWOS 設施；建議跑道施工改建同時將 AWOS 移至 13 跑道頭。理由：飛機於跑道頭時仍有 50 呎高度，現有 AWOS 設施在著陸區附近，AWOS 移至 13 跑道頭相對安全很多。

運行類型	危害種類	危害具體內容	危害相關後果	現有預防措施與風險值	進一步風險降低策略與風險值	負責人員 (單位)
飛航安全相關作業	航空器失事或重大意外事件	航空器撞擊側風塔	1. 航空器或設施損壞 2. 人員死傷	說明： 1. 蘭嶼機場：1132 x 24 公尺為目視機場，AIP 公告跑道地帶為 1248 x 40 公尺。 2. 13 跑道測風塔風（如附圖 1）：位於跑道西側靠海側，距 13 跑道頭約 257 公尺（840 英尺），距跑道中心線約 22 公尺，距跑道邊線約 10 公尺，塔風高度 6 公尺。 3. 目前使用機型：DHC-6（附圖 2） 4. 105 年 9 月國籍航空反映該風塔距著陸區很近，造成機師使用 13 跑道時會有心理壓力，請總台評估遷址可行性；105.10.11 總台航電技術室針對該風塔進行現勘後建議維持現行架設位置（詳如附件）。	1. 德安機師建議：蘭嶼跑道即將進行改建，整建時將該設施移至 13 跑道頭。 2. 經查本次蘭嶼跑道整建工程規劃設計（如附件）其中與風塔相關資料彙整如下： 1. 跑道寬度將由 24 公尺拓寬為 30 公尺，並將增設跑道邊燈，因此該側風塔距跑道邊線距離更為靠近。 2. 北側施工封閉階段時，需設置臨時風速風向儀及臨時 APAPI。 基於上述理由，建議有關側風塔架設位置及本次跑道整建案有關臨時助導航設施相關變動方案，均仍請總台協助並提供專業意見。	航務組、區台、航空公司、場站組
